# ДОКЛАД

## ПО ПЪТНА БЕЗОПАСНОСТ

Път II-86 от км 7+000 до км 14+100 (обходен път на гр. Пловдив)

ЕТАП – първоначална експлоатация след ремонт.

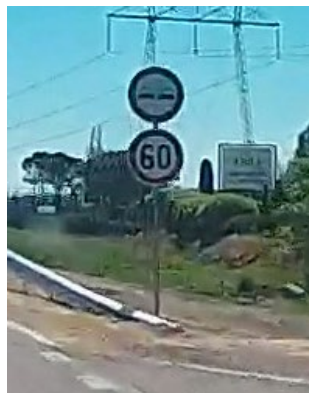
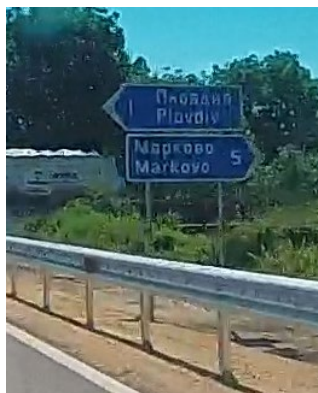
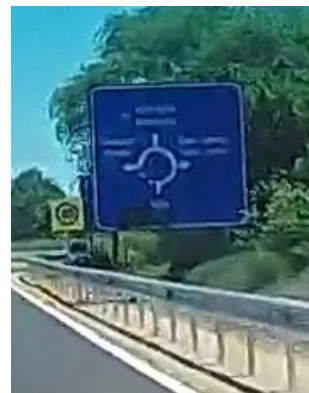
При извършената инспекция на новоремонтирания участък се констатира, че вертикалната сигнализация с пътни знаци с много редки изключения е **старата, от времето преди ремонта**. Това се вижда най вече на указателните табели Ж1 и Ж6.

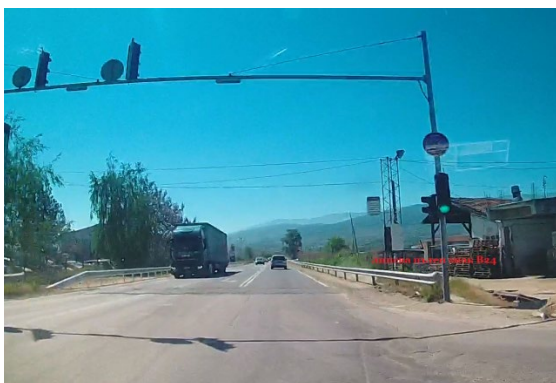
На няколко места има **разминаване между пътния знак и хоризонталната маркировка**. Например при кръстовището за с. Марково (началото на обекта) е положена непрекъсната хоризонтална маркировка, забраняваща изпреварването. Пътните знаци B24 и B26/60 км в час, за наложени ограничения са монтирани на почти 50 м след кръстовището. Такива

разминавания се срещат поне на още 6 места и противоречат на чл. 61. (1) от Наредбата за сигнализация на пътищата с пътни знаци „Пътен знак за въвеждане на забрана се поставя непосредствено преди участъка от пътя, за който се отнася забраната“.

т 1 - Кръстовище за с Марково

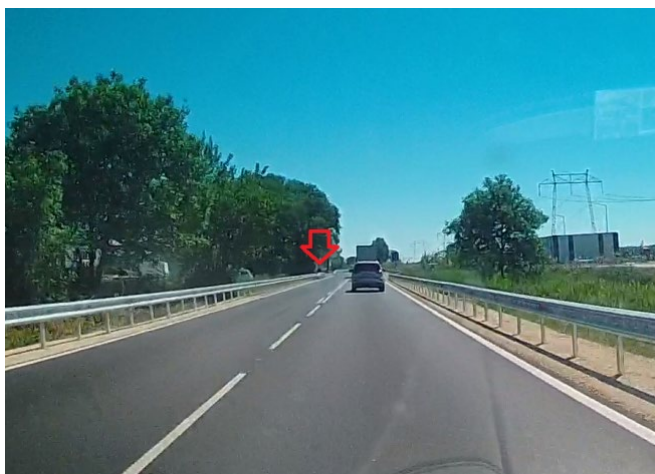
На кръстовището за с. Марково и жк Южен, посока Асеновград също липсва ПЗ В24. (т. 17). Срещат се и участъци с маркирана непрекъсната осова маркировъчна линия, без задължителния пътен знак В24, каквато е зоната непосредствено преди мястото на автопроизшествието (т. 19).

Т. 19 подход към място на ПТП

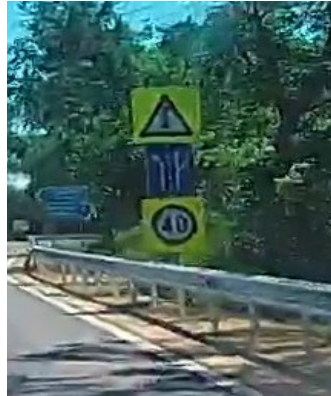
Съгласно чл. 11. (1) от цитираната по горе Наредбата „на едно и също

място се поставят не повече от два различни пътни знака и две допълнителни табели“. Отклонения от това правило също се среща преди кръстовището за с. Марково.

т 16 неправилно монтирани 3 знака на 1 стълб

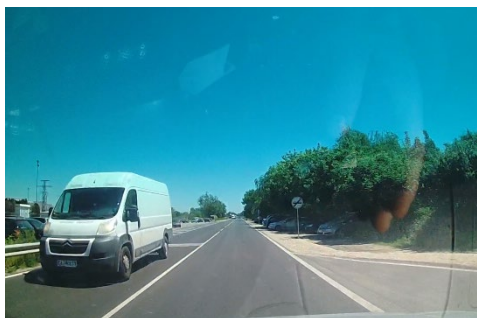
На някои места са изградени локали пред предприятията, но генерално проблема остава. Сериозен проблем за пътната безопасност създава формирания паркинг за перпендикулярно паркиране с дължина около 115 м. (т. 44 до т. 46).

Перпендикулярен паркинг с дължина 115 м.

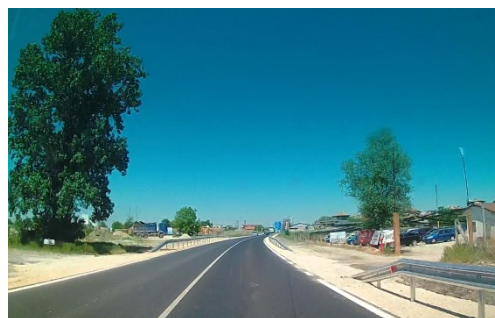
В действителност са регистрирани **над 30 нерегламентирани зони и вход-изходи**, където става възможно навлизане, излизане или пресичане на пътя. Това са потенциално опасни места и зони, на които могат да възникнат автопроизшествия.

Нерегламентиран излаз

2. Път II-86 като обходен път на гр. Пловдив обслужва транзитно, в голям процент „товарно движение“. Същевременно района е селскостопански, а така също е изградена и индустриална зона. В тази част на околоръстния път на Пловдив няма автобусни линии и достъп е изключително с автомобили. Това предполага наличие на значително местно, локално движение. Преплитане на транзитното и локалното движение може само да е предпоставка за завишена аварийност. Наложително е отделяне на локалното движение в локални платна и регламентирано навлизане, пресичане на път II-86 на правилно сигнализирани с пътни знаци и хоризонтална маркировка пътни кръстовища. Неправилно формираните входи и изходи следва да бъдат редуцирани.

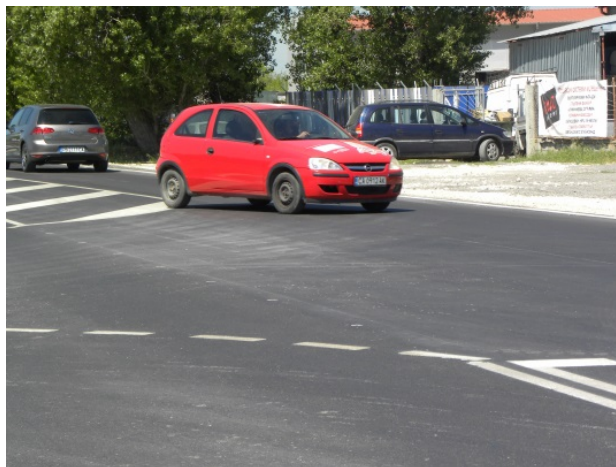
Път II-86 е основно път, който следва да провежда транзитно движение в посоката към Асеновград и област Смолян. Както вече се отбеляза интензивността на движението е изключително висока, като почти 20% е от товарни автомобили. Често явление е да се получават колони след бавно движещ се товарен автомобил. В такива случаи се предприемат нерегламентирани „опасни“ изпреварвания. Новата настилка също предполага движение с високи скорости, в много случаи над разрешената за участъка. Местното локално движение, което се включва в пътното движение, пресича или излиза от пътя на нерегламентирани места и участъци създава предпоставки за повишаване чувствително на пътната аварийност.

Неправомерно движение на автомобил

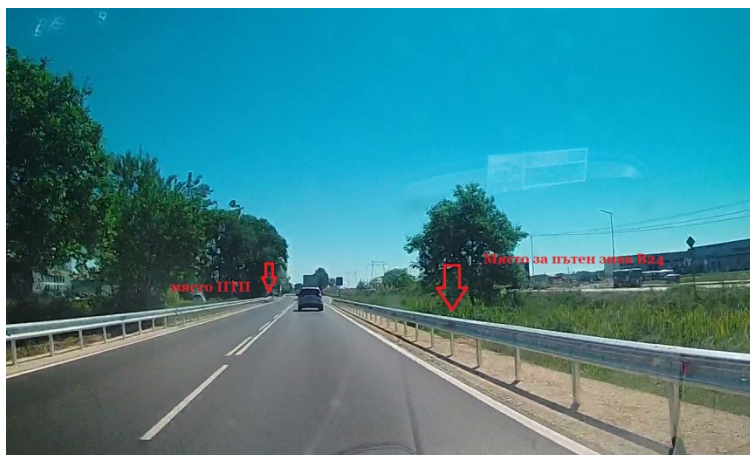
За посоката запад-изток на около 325 м преди местопроизшествието е положена прекъсната маркировка, разрешаваща изпреварване и е монтиран пътен знак В34 за край на зоната „забранено изпреварването“ (т. 18). След 220 м е положена непрекъсната осова линия, забраняваща изпреварването, но липсва пътен знак В24 (забранено изпреварването) и В26 (ограничение на скоростта на 60 км в ч) (т. 19).

Дефиците в Организация на движението за посоката запад-изток (т. 19)

1. Подобрената пътна настилка позволява движение с високи скорости и дори значително над разрешените. Същевременно на определени места липсват пътни знаци за ограничение на скоростта или забрани за изпреварването. Стопанинът на пътя АПИ, следва да вземе мерки за въвеждани постоянна организация на движението, при която пътната безопасност да е осигурена в необходимата степен. В зоните на кръстовища могат да се разположат елементи за редуциране на

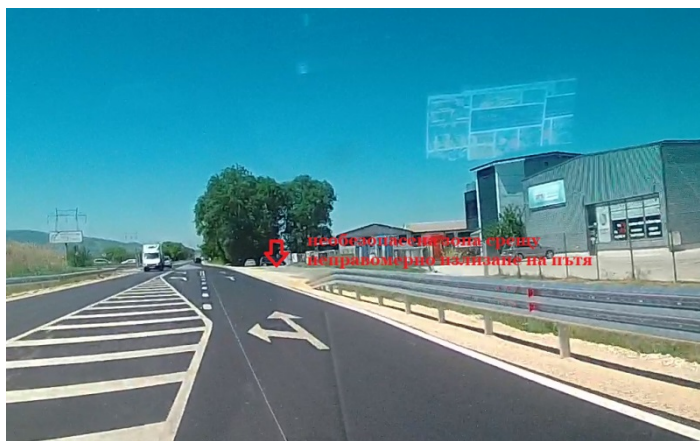
За посоката изток-запад на 400 м преди мястото на ПТП започва забавителен шлюз на дясно. Следва кръстовище с правилно изпълнена хоризонтална маркировка и пътна сигнализация. На 250 м преди мястото на автопроизшествието започва маркировка, която оформя лента за ляво завиване на следващото кръстовище. За формиране на лентата за ляво завиване е изпълнено уширение от северната страна на околосръстния път. Директната траектория на движение получава леко изместване в дясно. При създадената ситуация за корекция на траекторията на движение е необходимо да се редуцира скоростта поне на 60 км в ч. В зоната на лентата за ляв завой и кръстовището има отдясно зона от която нерегламентирано могат да се включват автомобили, каквато снимка е показана по горе..

Лента за ляв завой и зона с възможност за нерегламентирано излизане на пътя (т. 118)
